DOI: 10.34220/2311-8873-2022-72-77

ЭКСПЕРТИЗА КАПОТА ЛЕГКОВОГО АВТОМОБИЛЯ ПО ВЫЯВЛЕНИЮ ПРИЧИН ВЫПУКЛЫХ ДЕФОРМАЦИЙ

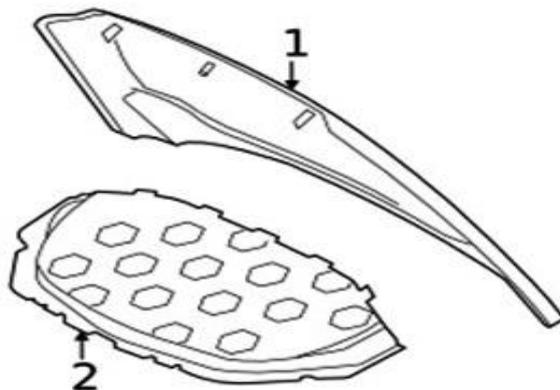
- на крыльях и лобовом стекле повреждений нет;
- капот имеет выпуклые деформации, направленные из моторного отсека наружу (рис. 1);
- открытие и закрытие осуществляется без заедания с приложением нормального усилия;
- усилитель капота (рис. 2, поз. 2) крепится к внешнему листу (рис. 2, поз. 1) резиноподобным материалом (герметиком).

1 – внешний лист; 2 – усилитель капота

Рисунок 2 – Схема деталей капота

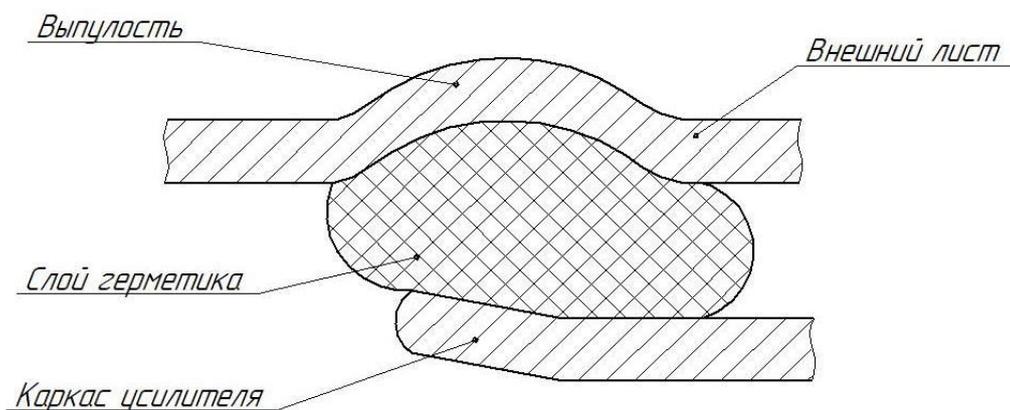
Таким образом установлено что все выпуклые пластические деформации локализованы в области краев нанесенного герметика под усилителем (рис. 3).

Рисунок 3 – Схема размещения элементов капота

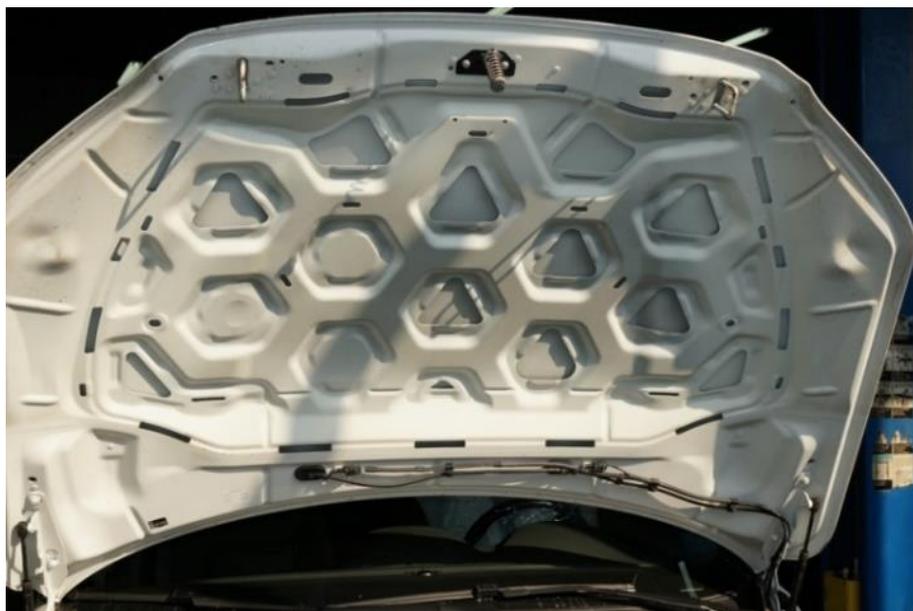
Из вышеизложенного вытекает логичный вывод, что в нормальных условиях, без механического воздействия на каркас капота (рис. 4), герметик (рис. 5) не может оказать существенного влияния на деформацию внешнего листа во всем диапазоне эксплуатационных температур, указанных заводом изготовителем.

Рисунок 4 – Усилитель капота

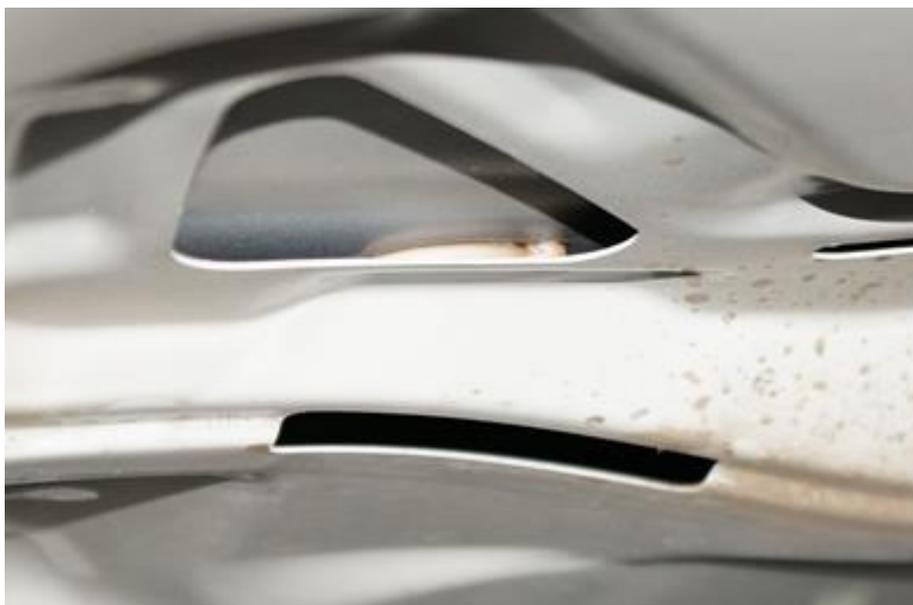
Рисунок 5 – Расположение герметика

При падении набухший снег, имея большую массу, деформирует алюминиевый верхний лист капота относительно самых верхних точек, т.е. герметика. При падении снег съезжает с капота, не оставляя каких-либо заметных следов воздействия кроме обнаруженных владельцем выпуклостей.
